ضحايا قصف طيران الإمارات العربية المتحدة لمواقع في العاصمة طرابلس، اغسطس 2014

"حقوق الإنسان في ليبيا: انتهاكات حسيمة للقانون الدولي لحقوق الإنسان والقانون الدولي الإنساني"

مقدمة

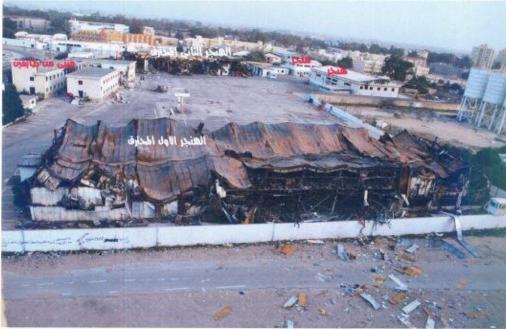
المُوقع الأول شركة الواحة للنفط والتي تقع بحي الزهور يحده من الشمال حي الأكواخ ومن الغرب حي الزهور .

الساعة 13:00 تم الدخول الى الموقع وجدناه عبارة عن مساحة مسيجة بالكامل لها مدخل واحد من جهة الشمال (باب حديد يقدر حجمه بـ 6 م عرض و 3 م طول) يطل على حي الاكواخ تبلغ مساحة الموقع تقريباً 10000 متر مربع ويزيد ، ارضيته اسمنتية ، ويوجد به عدد 4 مباني سقفها من الصفيح المعدني (هناجر) 2 منها محترقة تماماً الاول يطل على جهة الشرق والثاني يطل على جهة الغرب (متقابلان تماما)، و مبنى اخر من طابقين سقفه خرساني مُتعرض للتدمير في جزء منه ، كما يوجد بها عدد 2 مباني صغيرة سقفها من الصفيح المعدني الرقيق غير متضررة ، و مبنى صغير اخر خاص بحراسة اللقر غير متضرر.

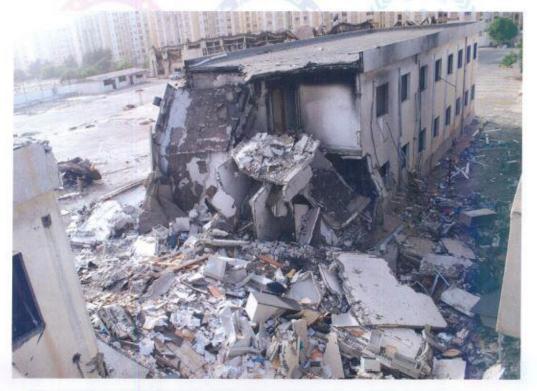
ومن خلال الاثار الموجودة على المبنى من تصدعات واثار شظايا على الحائط و اتلاف في محتوياته (النوافد – والمكاتب ة الضعط التي يولدها الانفجار

وبالصعود الى سطح المبنى ومن خلال الكشف عليه لم نعشر على أي ثقب او أي مبرزات و شظايا تخ تسبب في الدمار ، وذلك بسبب طول المدة ، وايضا بسبب تراكم حطام المبنى الخرساني (السقف المنهار) بعد الانفجار

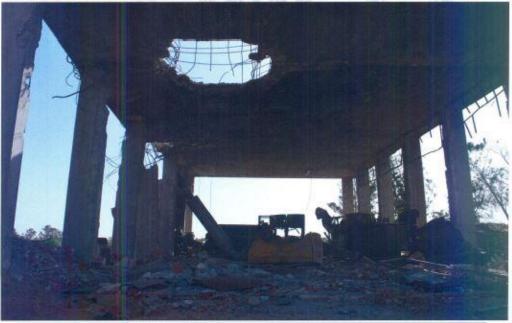
الموقع الثاني مقر رئاسة اركان العامة للجيش الليبي ويقع بطريق المطار بالقرب من ج يحده من الغرب طريق المطار ومن الشرق نادي الفروسية ومن الجنوب الدوائر.

الساعة 9:15 تم الدخول الى المقر من احد الابواب الجانبية المطلة على طريق المطار، و بالكشف عن المكان، وجدنا مبنى من سقف واعمدة خرسانية ، يوجد به مولد كهربائي كبير عليه اثار شظايا ، و مُدمر في بعض من اجزاله ، وبالكشف على المبنى وجدنا اثار فتحات دخول في السقف عددها 2 ، احدها بمنتصف الثلث الاول من المبنى بدائرة كاملة بمساحة قطر تقدر بـ 2 م والاخر بطرف الثلث الثاني من المبنى بنصف دائرة بمساحة قطر تقدر بـ 2 م ، ومن خلال الاثار الموجودة على فتحات الدخول وحركة اتجاه الحديد السلح الخاص بالسقف تُبين ان المبنى قد تعرض للقصف من الأعلى .

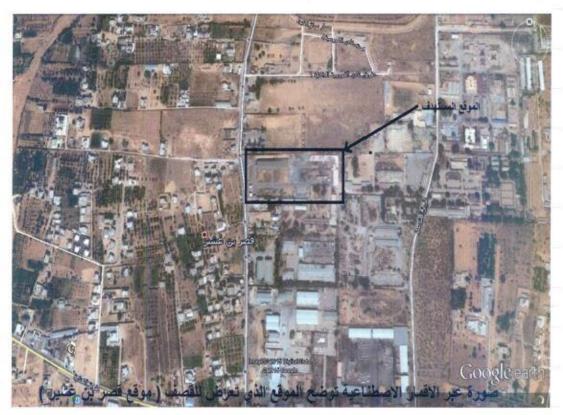
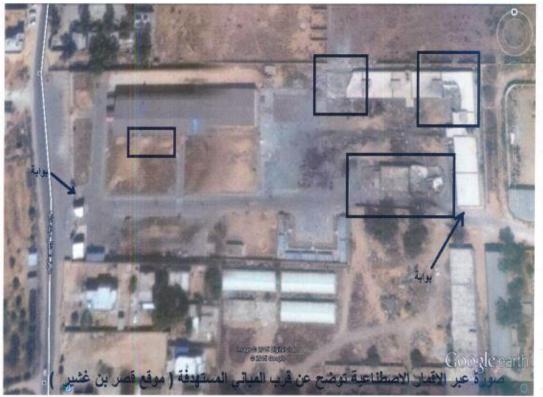
والمعاينة عليه ، لم نعثر على أي شظايا او مبر زات على السطح

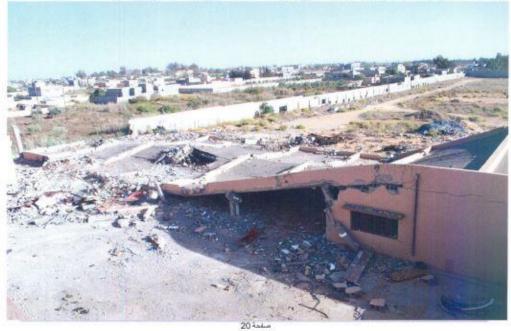
الساعة 15:40 تم الدخول إلى الموقع وهو عبارة عن قطعة ارض مسيجة بالكامل ولها مدخلين المدخل الاول من جهة الجنوب يطل على طريق وادي الربيع ام المدخل الثاني من جهة الغرب ويطل على شارع ترابي متضرع من طريق وادي الربيع حيث تقدر مساحة قطعة الارض ب وتزيد 10000 متر مربع جزء كبير منها ترابي ، وهناك مساحة تقدر ب 2000 متر مربع معبدة وبها مبنى من طابقين ، وايضا عدد 3 مبانى من طابق واحد احدها متعرض للتدمير ، وهناك مبنى اخر من طابق واحد يطل على المدخل الغربي و يبعد عن المباني الاخرى مسافة تقدر ب 50 متر باتجاه الغرب متعرض للتدمير بالكامل .

وبالكشف على المبنى ذات الطابق الواحد (المتعرض للدمار) وجدنا ثلثي سقفه من الشرق باتجاه الغرب متعرض للتدمير ، حيث كان الثلث الاول مستوي بالارض تماماً ، اما الثلث الثاني اصبح مُعلق حيث تبدأ المسافة بين الارض وسقف المبنى من 15 سم تقريباً والصعود تدريجياً وصولا الى مستوى الثلث الثالث الذي لم يتعرض للسقوط .

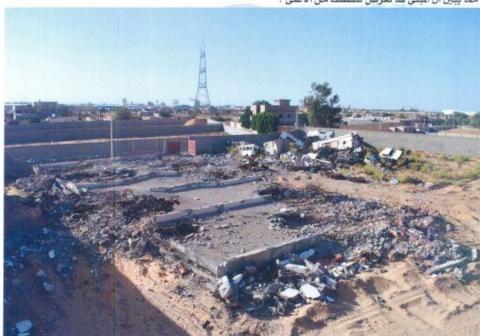
وبالانتقال الى المبنى الاخر (المُتعرض للتدمير) ، والذي يقع مقابل المدخل الغربي للموقع وجدنا ه مستوي تماماً بالارض، ومن خلال الكشف على السقف وجدنا به عدد 6 ثقوب، عدد 2 منها في كل ثلث من سقف المبنى ، مما يبين أن المبنى قد تعرض للقصف من الأعلى .
